Comune
Petralia Sottana
Palazzo
Pucci-Martinez

Progetto definitivo di restauro
degli **affreschi** e degli **arredi lignei**

SULLA METODOLOGIA DEGLI INTERVENTI

Relazione specifica sugli interventi di restauro degli elementi decorati di Palazzo Pucci

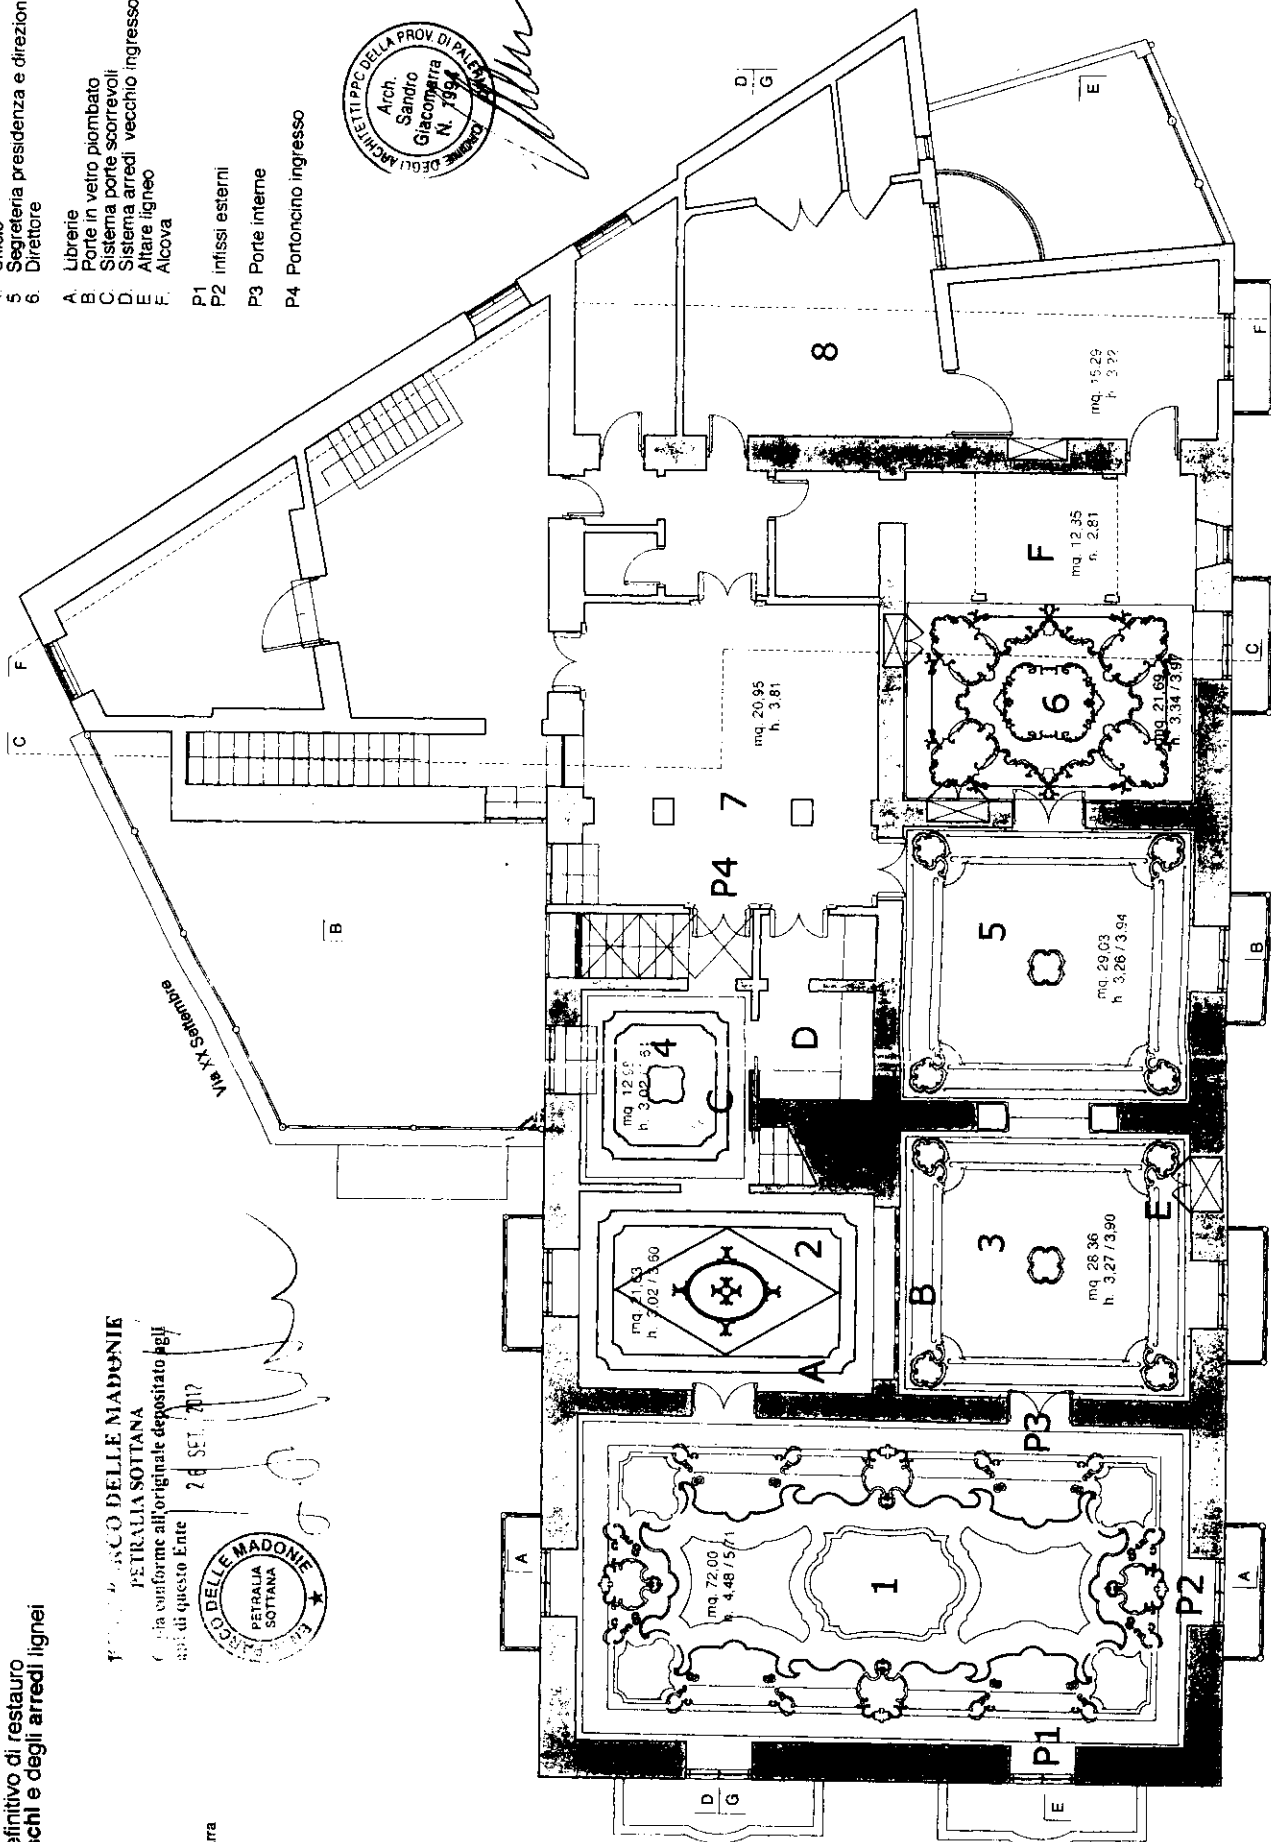
- 1 Sala consiglio
- 2 Comitato esecutivo
- 3 Presidenza
- 4 Ufficio
- 5 Segreteria presidenza e direzione
- 6 Direttore
- A. Librerie
- B Porte in vetro piombato
- C Sistema porte scorrevoli
- D Sistema arredi vecchio ingresso
- E Altare ligneo
- F Alcova
- P1 P2 infissi esterni
- P3 Porte interne
- P4 Portoncino ingresso
